## Plu pri Grezijono!

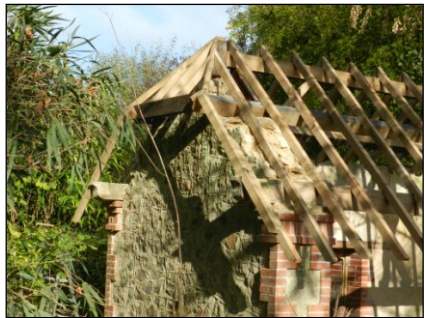
Ankaŭ tiu edificio estis ruiniĝanta kaj la respondeculoj decidis ne forlasi ĝin: Bonvolema ĉarpentisto Jesse [Ĵes] .kaj teamo riparis la ĉarpentaĵon, en oktobro 2016 anstataŭinte plurajn gravajn pecojn (firsta patno kaj eĝoj) Vidu reportaĵon ĉe <http://www.lecharpentiervolant.com/restauration-dun-lavoir/> .

**Bildo 2:** Jam riparita ĉarpentaĵo

Poste la ĉarpentaĵon oni provizis per maldikaj bretoj (15mm) el abio. Admiru la senskafaldan laboron!

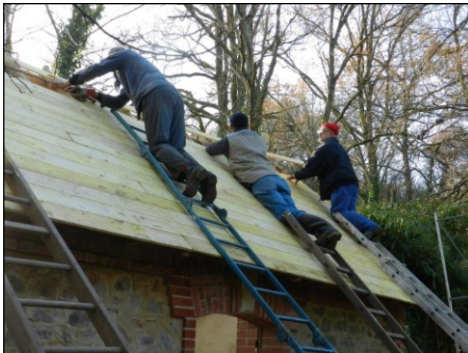
**Bildo 3:** Triopo najlas abiajn bretojn sur la ĉevronoj.

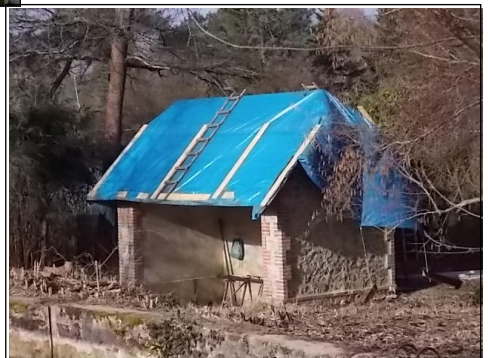
La lavejo atendis la sekvan printempon ŝirmita per dika plastaĵo.

**Bildo 4:** dum lavintio, la lavejo staras antaŭ la baseno sub ŝirmila plasta tuko.

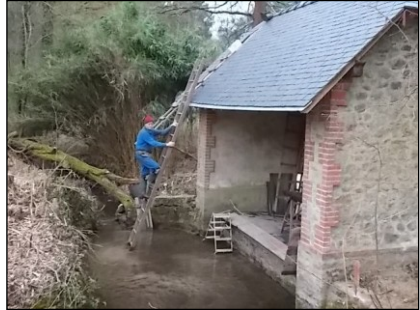
La ĉefa problemo konsistis en tio, ke mankis skafaldo! Tial necesis aliri la tegmenton per eskaloj, kiujn necesis movigi konstante. Kaj ĉar antaŭ la lav-flanko fluas akvo 30cm profunda (estas lavejo, ĉu ne?) necesis surmeti botojn!

**Bildo 5:** La ŝtupetara piedo en akvo!

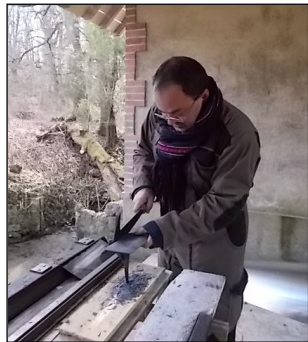
Ĉe la bazo de ambaŭ flankoj de la tegmento ili fiksas listelon el zinka lado kun volvrando, sur kiun eblis apogi eskalojn. Tiel duopo povis munti la unuan horizontalan vicon da ardezoj, fiksitaj per najloj

**Bildo 7:** Muntado de la unua baza vico (la gut-rando) sur zinka listelo.

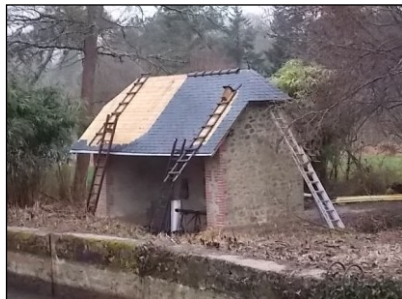
Kelkaj ejoj de la tegmento necesigis specialan atenton, kiel la 4 grop-eĝoj, provizitaj per malortaj ardezoplatoj, fiksitaj per hokoj kaj po 2 najloj. :

**Bildo 9:** Du malortaj ardezo-platoj per vico ĉe la eĝo.

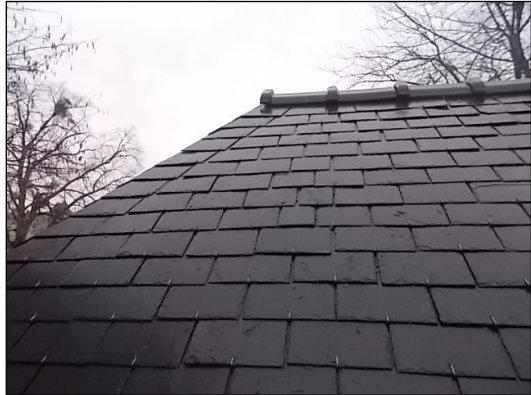
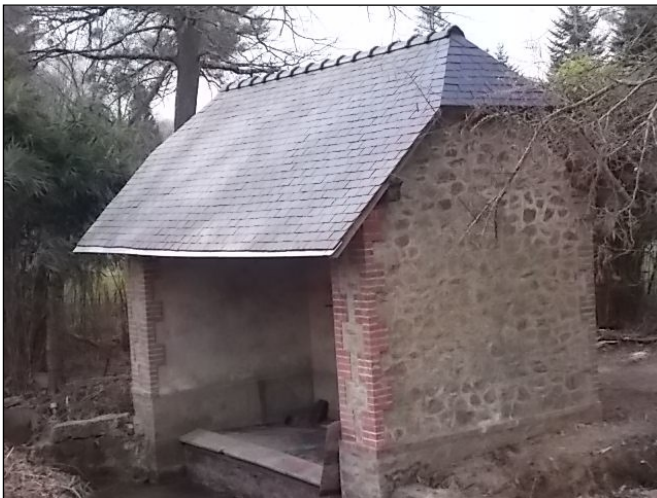
Pro la pluvo, la laboro ne rapide evoluis, sed fine restas bela renovigita tradicia lavejo, kiu longe ornamos la Grezijonan enirejon.

**Bildo 10:** Ja, finite!
