## NOTRE DAME DE PARIS = **Nia Sinjorino de Parizo**

### **Brulas la katedralo Nia Sinjorino de Parizo!**

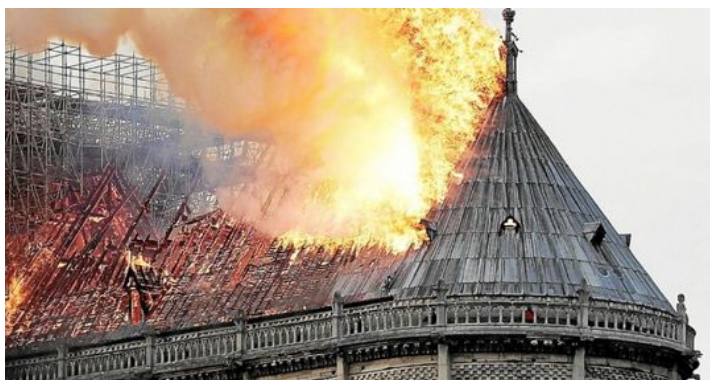
**Bildo1:** Brulas tegmento kaj ĉarpentaĵo, dum ankoraŭ estas tago.

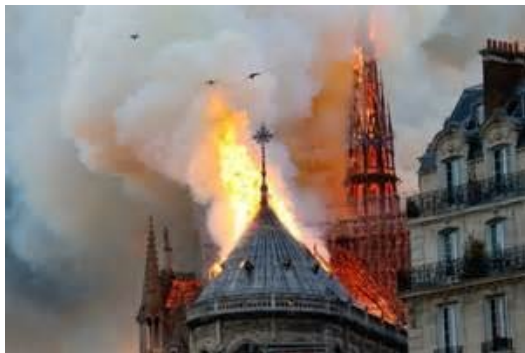
**Bildo 4:**Subite falegas la centra sago-turo

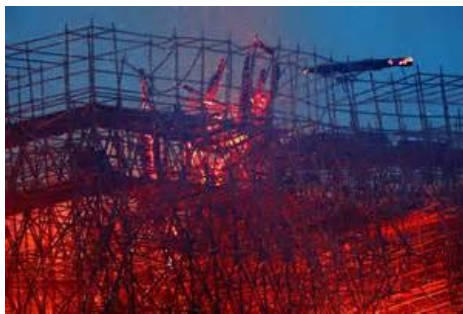
**Bildo 5:**Skafaldo ruiniĝinta

Sed antaŭ ĉio, necesas analizi la damaĝojn, sekurigi volbojn kaj murojn kaj ankaŭ malmunti la skafaldon. Tiu skafaldo estis muntita supre de la ĉefa navo por renovigi la sago-turon. Tutcerte

l'incendio (kun temperaturoj ĝis 800°) malfortikigis ĝian strukturon.
